## NOTAT

| Oppdrag | <b>Bjørn – Dønna</b> | Dokumentkode | 10242757-02-RIG-NOT-001 |
| Emne | Geoteknisk vurdering | Tilgjengelighet | Åpen |
| Oppdragsgiver | Helgeland Havn IKS | Oppdragsleder | Una Helene Haug Bratlie |

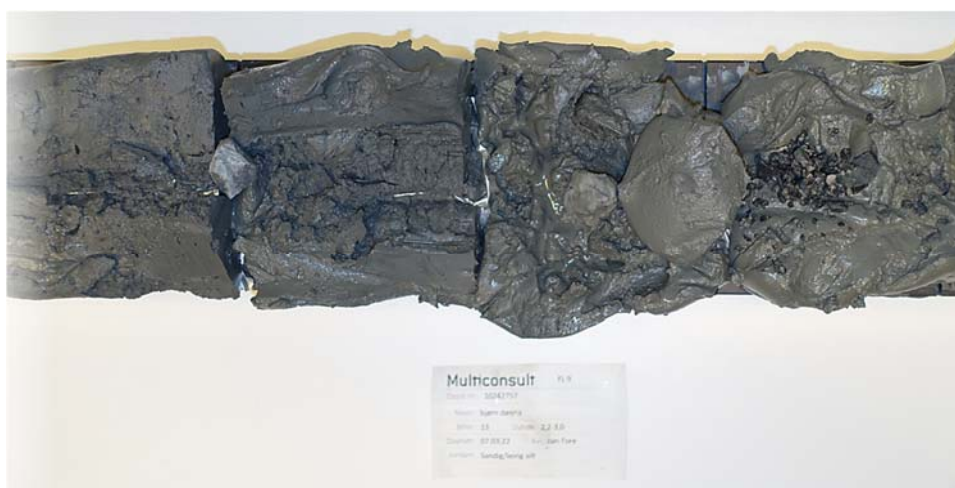
Figur 2-5: Cylinderprøve i BP. 13, dybde 2,2 - 3,0 meter. Siltig kvikkleire og sprøbruddsmateriale

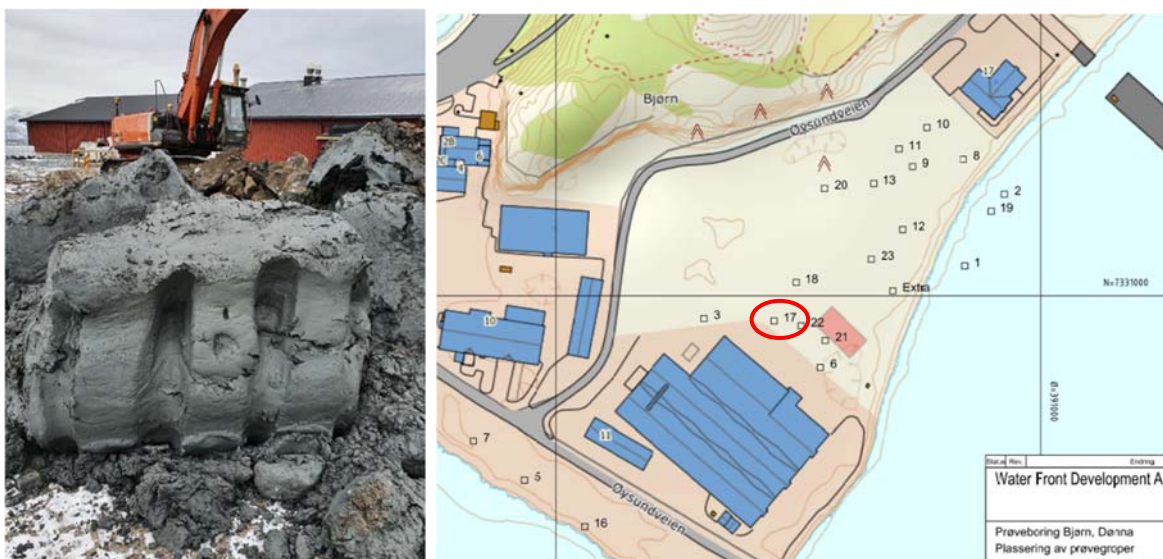
I notatet står det at mye av dagens anlegg er bygd på gammelt fjell som har blitt sprengt ut for å gjøre området flatt. 11 av 21 prøvegroper avdekket fjell like under overflata. Resten var dypere og besto av siltig, sandig, leire. I prøvegrop 17 ble det tatt en prøve 6,0-6,4 m under terreng. Resultater fra laboratoriet viste en omrørt skjærstyrke på 0,78 og materiale klassifiseres som sprøbruddsmateriale. Leira er noe fastere i prøvegrop 2 og 7, men materialet i PG. 2 er klassifisert som sprøbrudd fra 7,0-8,0 m. Figur 2-6 viser et foto av massene i prøvegrop 17. Det er antatt at den bløte leira ligger i de sentrale delene av området og i havet mot øst. En kan likevel ikke se bort ifra at leira i sør også har sprøbruddegenskaper.

Det ble utført orienterende stabilitetsvurdering basert på prøvegravingen. Disse hadde lav sikkerhet. Spesielt dårlig stabilitet er det fra land og ut i havet mot øst.

Figur 2-6: Foto fra prøvegrep nr. 17 som viser bløt leire, og utklipp av tegning 10216894-01. [Sweco, 7]

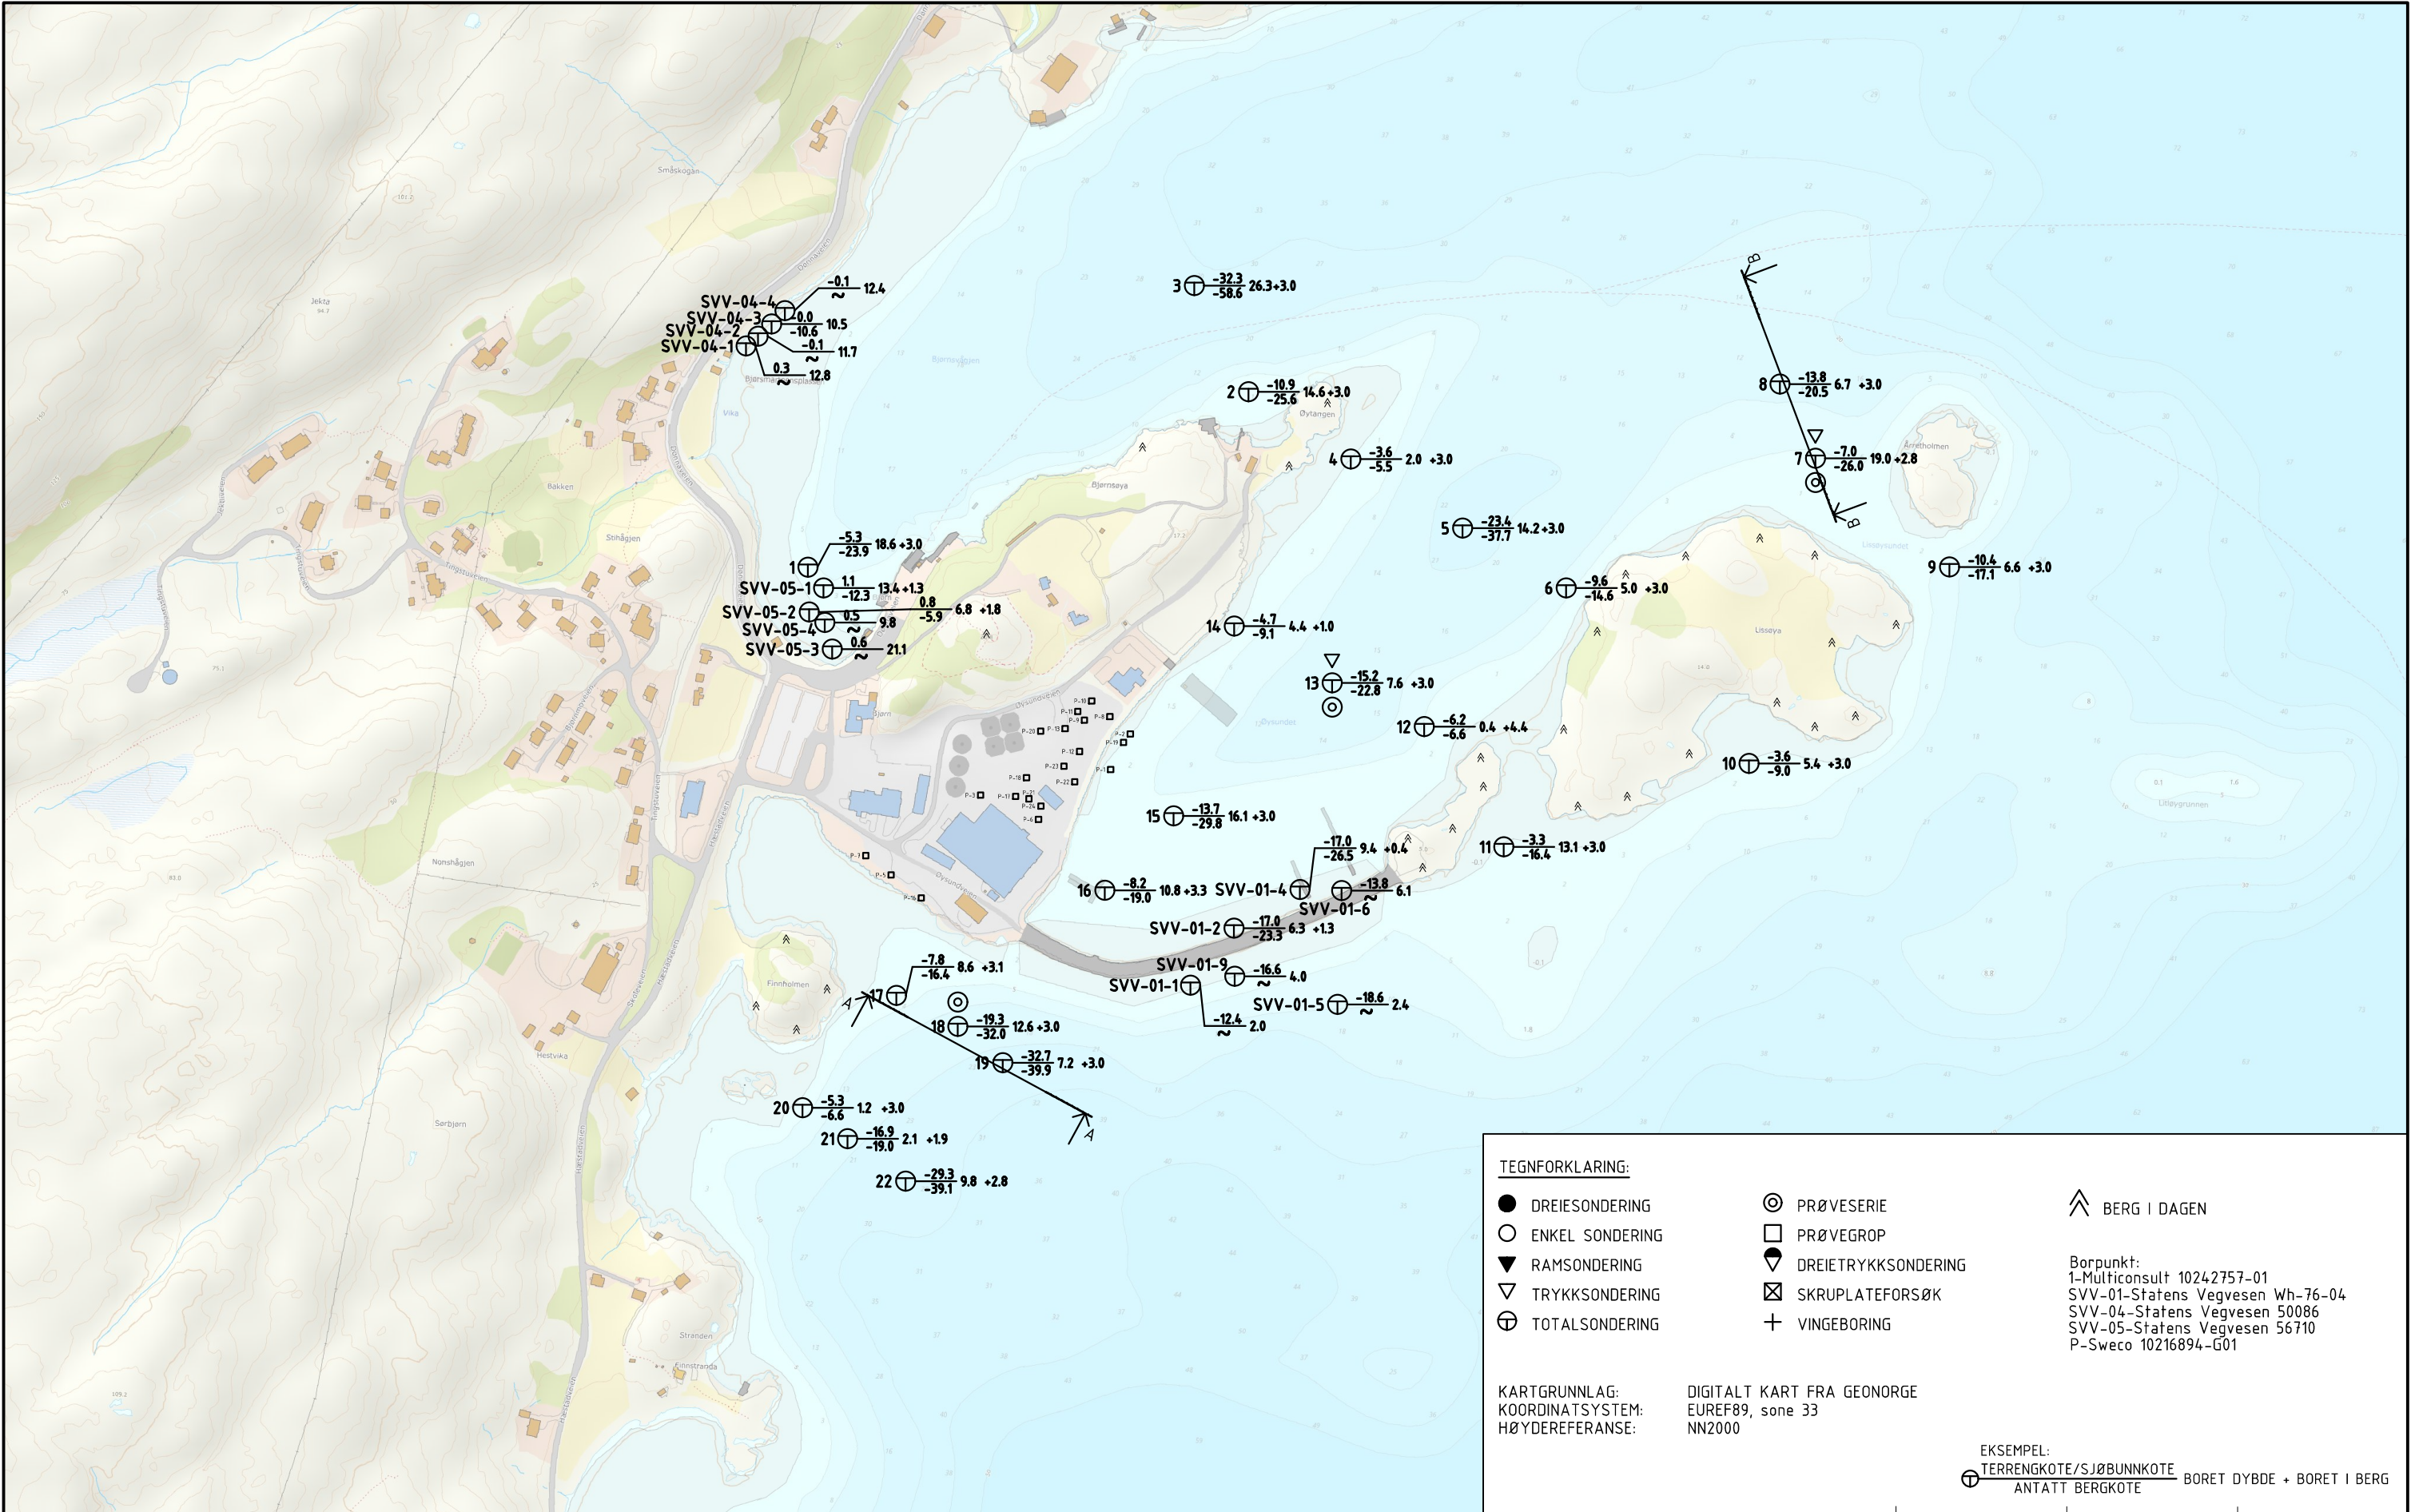
| | | | | | | SITUASJONSPLAN MED BORPUNKT | Oppdragsnr. | 10242757-02 | | | Tegningsnr. | RIG-TEG-900 | | Rev. | 00 |

Alle borpunktene på tegning -901 er fargekodet ettersom det er antatt/påvist sprøbruddmateriale eller ikke.

Grunnundersøkelsene viser et sammenhengende lag med sprøbruddmateriale rundt hele utfyllingsområdet. Et områdeskred kan ikke utelukkes, hverken basert på topografi eller grunnforhold.

Aktsomhetsområdet som vises på tegning nr. 10242757-02-RIG-TEG-901, kan inntil en full faresoneutredning foreligger, markeres som hensynsområde på plankart, med forutsetning om at det gjennomføres full faresoneutredning. Full faresoneutredning vil kunne føre til en begrensningsav hensynsområdet.

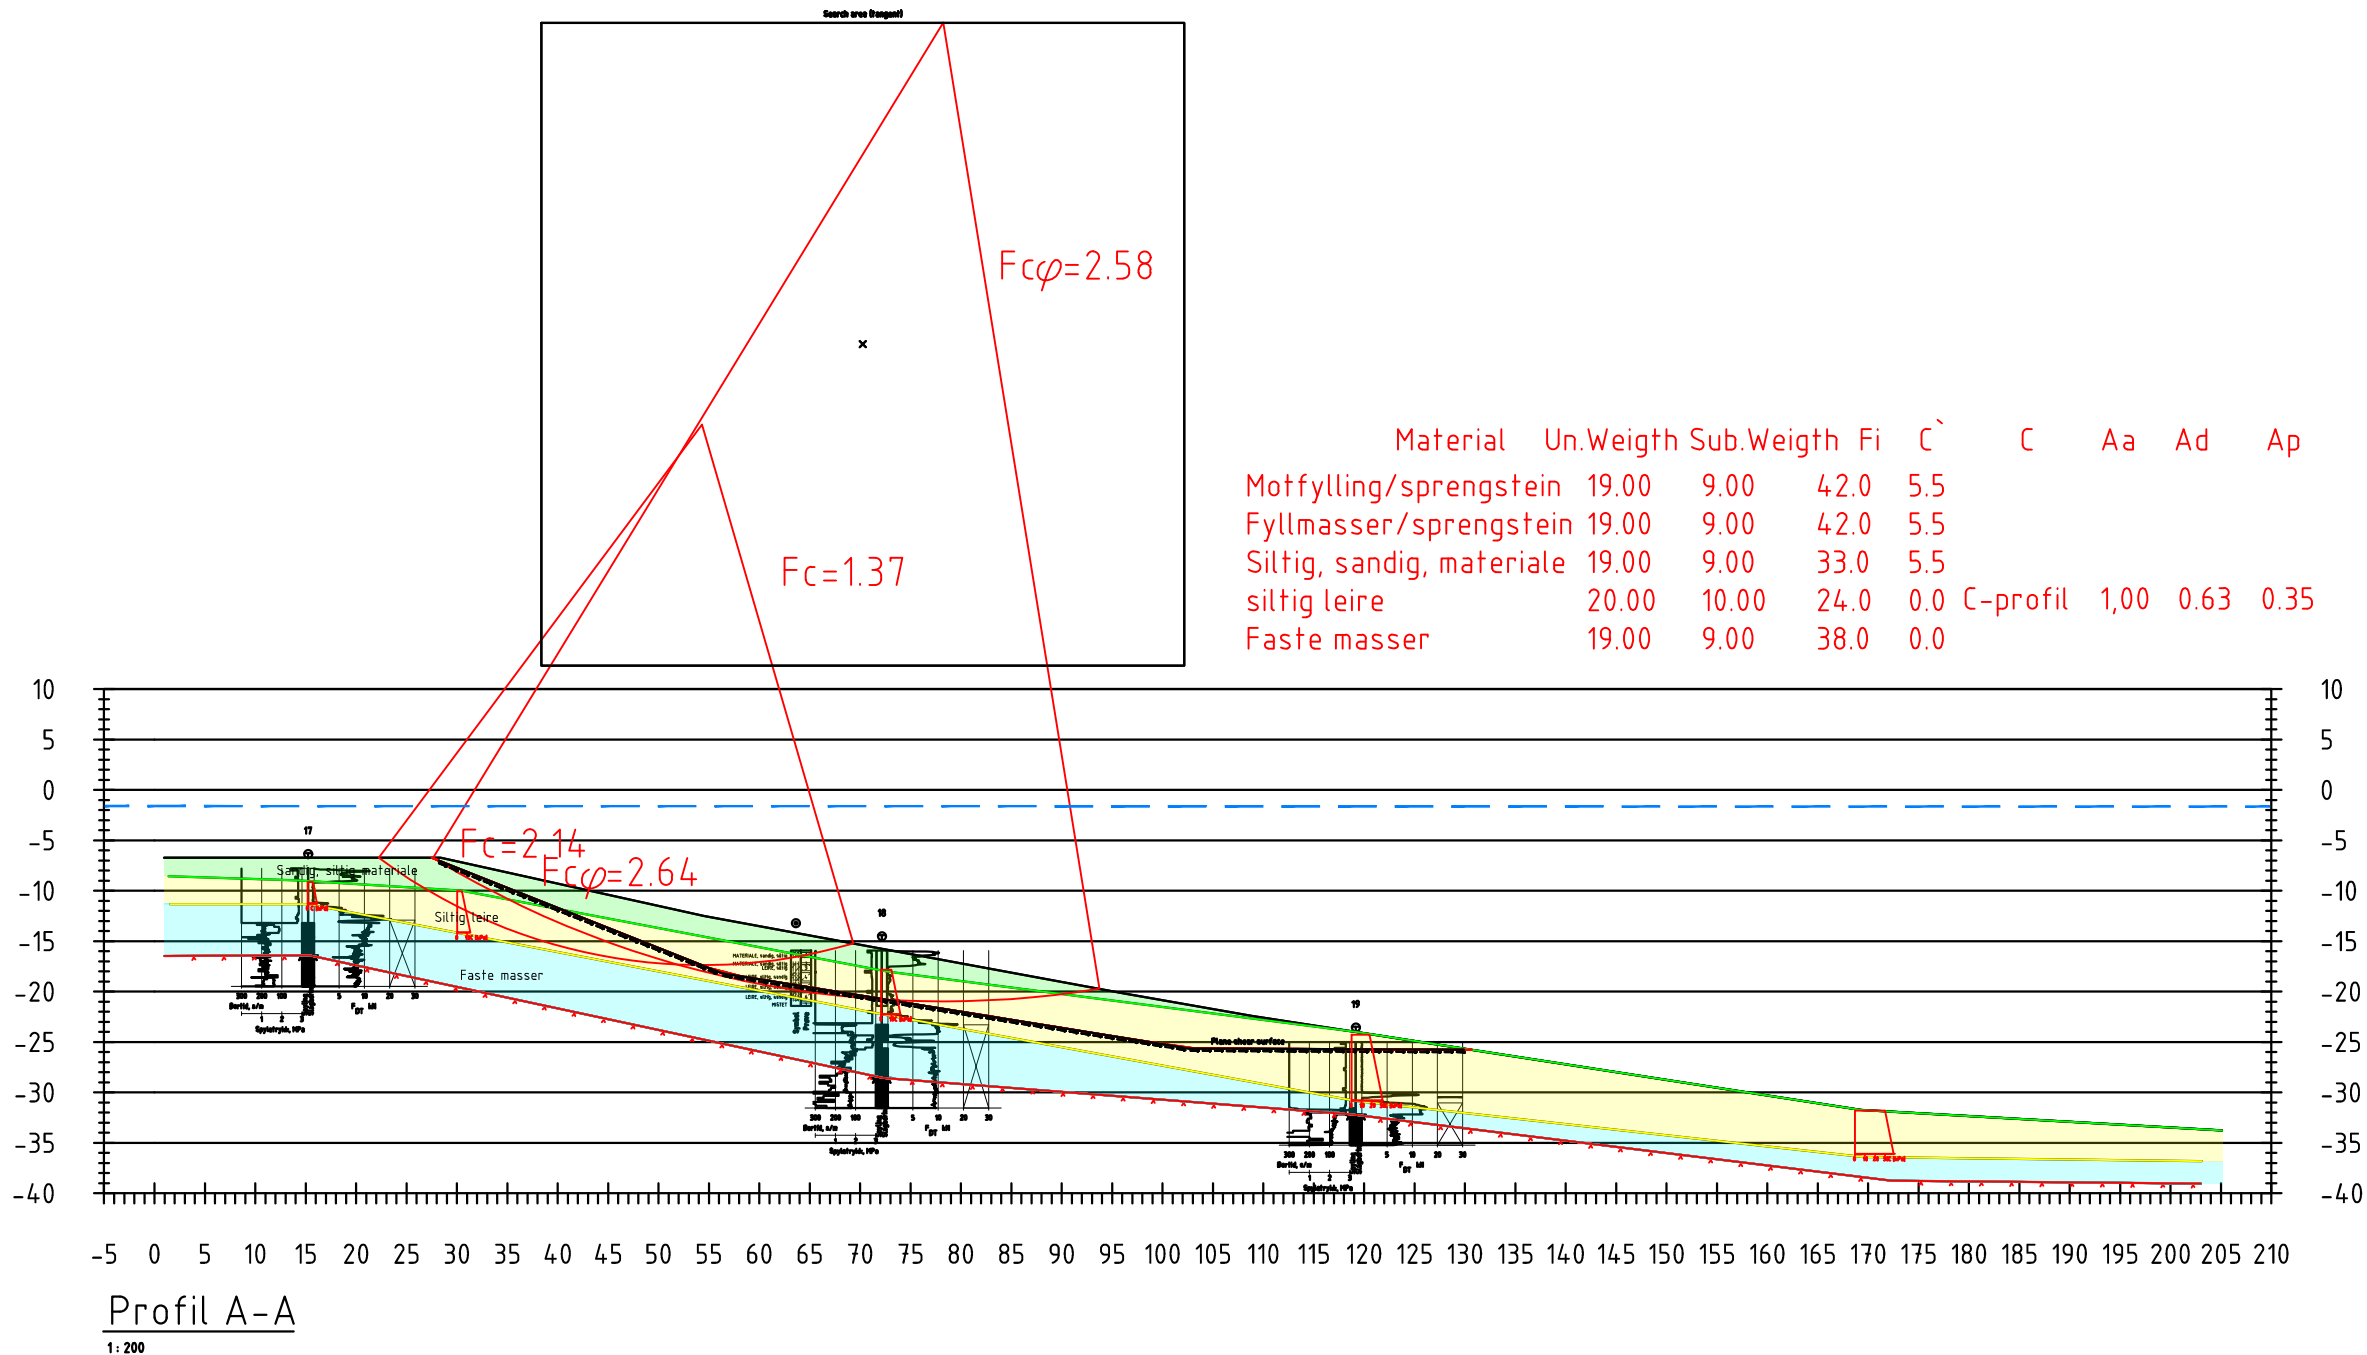
HELGELAND HAVN IKS  
BJØRN - DØNNA  
STABILITETSBEREGNING. PROFIL A  
FØR TILTAK

| | Før utfylling | | Etter utfylling | | Krav ved forverring |
|---|---|---|---|---|---|
| Udrenert | 1,37 | 2,55 | 0,82 | 0,44 | $F_{cu} \geq 1,61$ |
| Drenert | 2,58 | 3,70 | 1,40 | 1,32 | $F_{c\varphi} \geq 1,25$ |

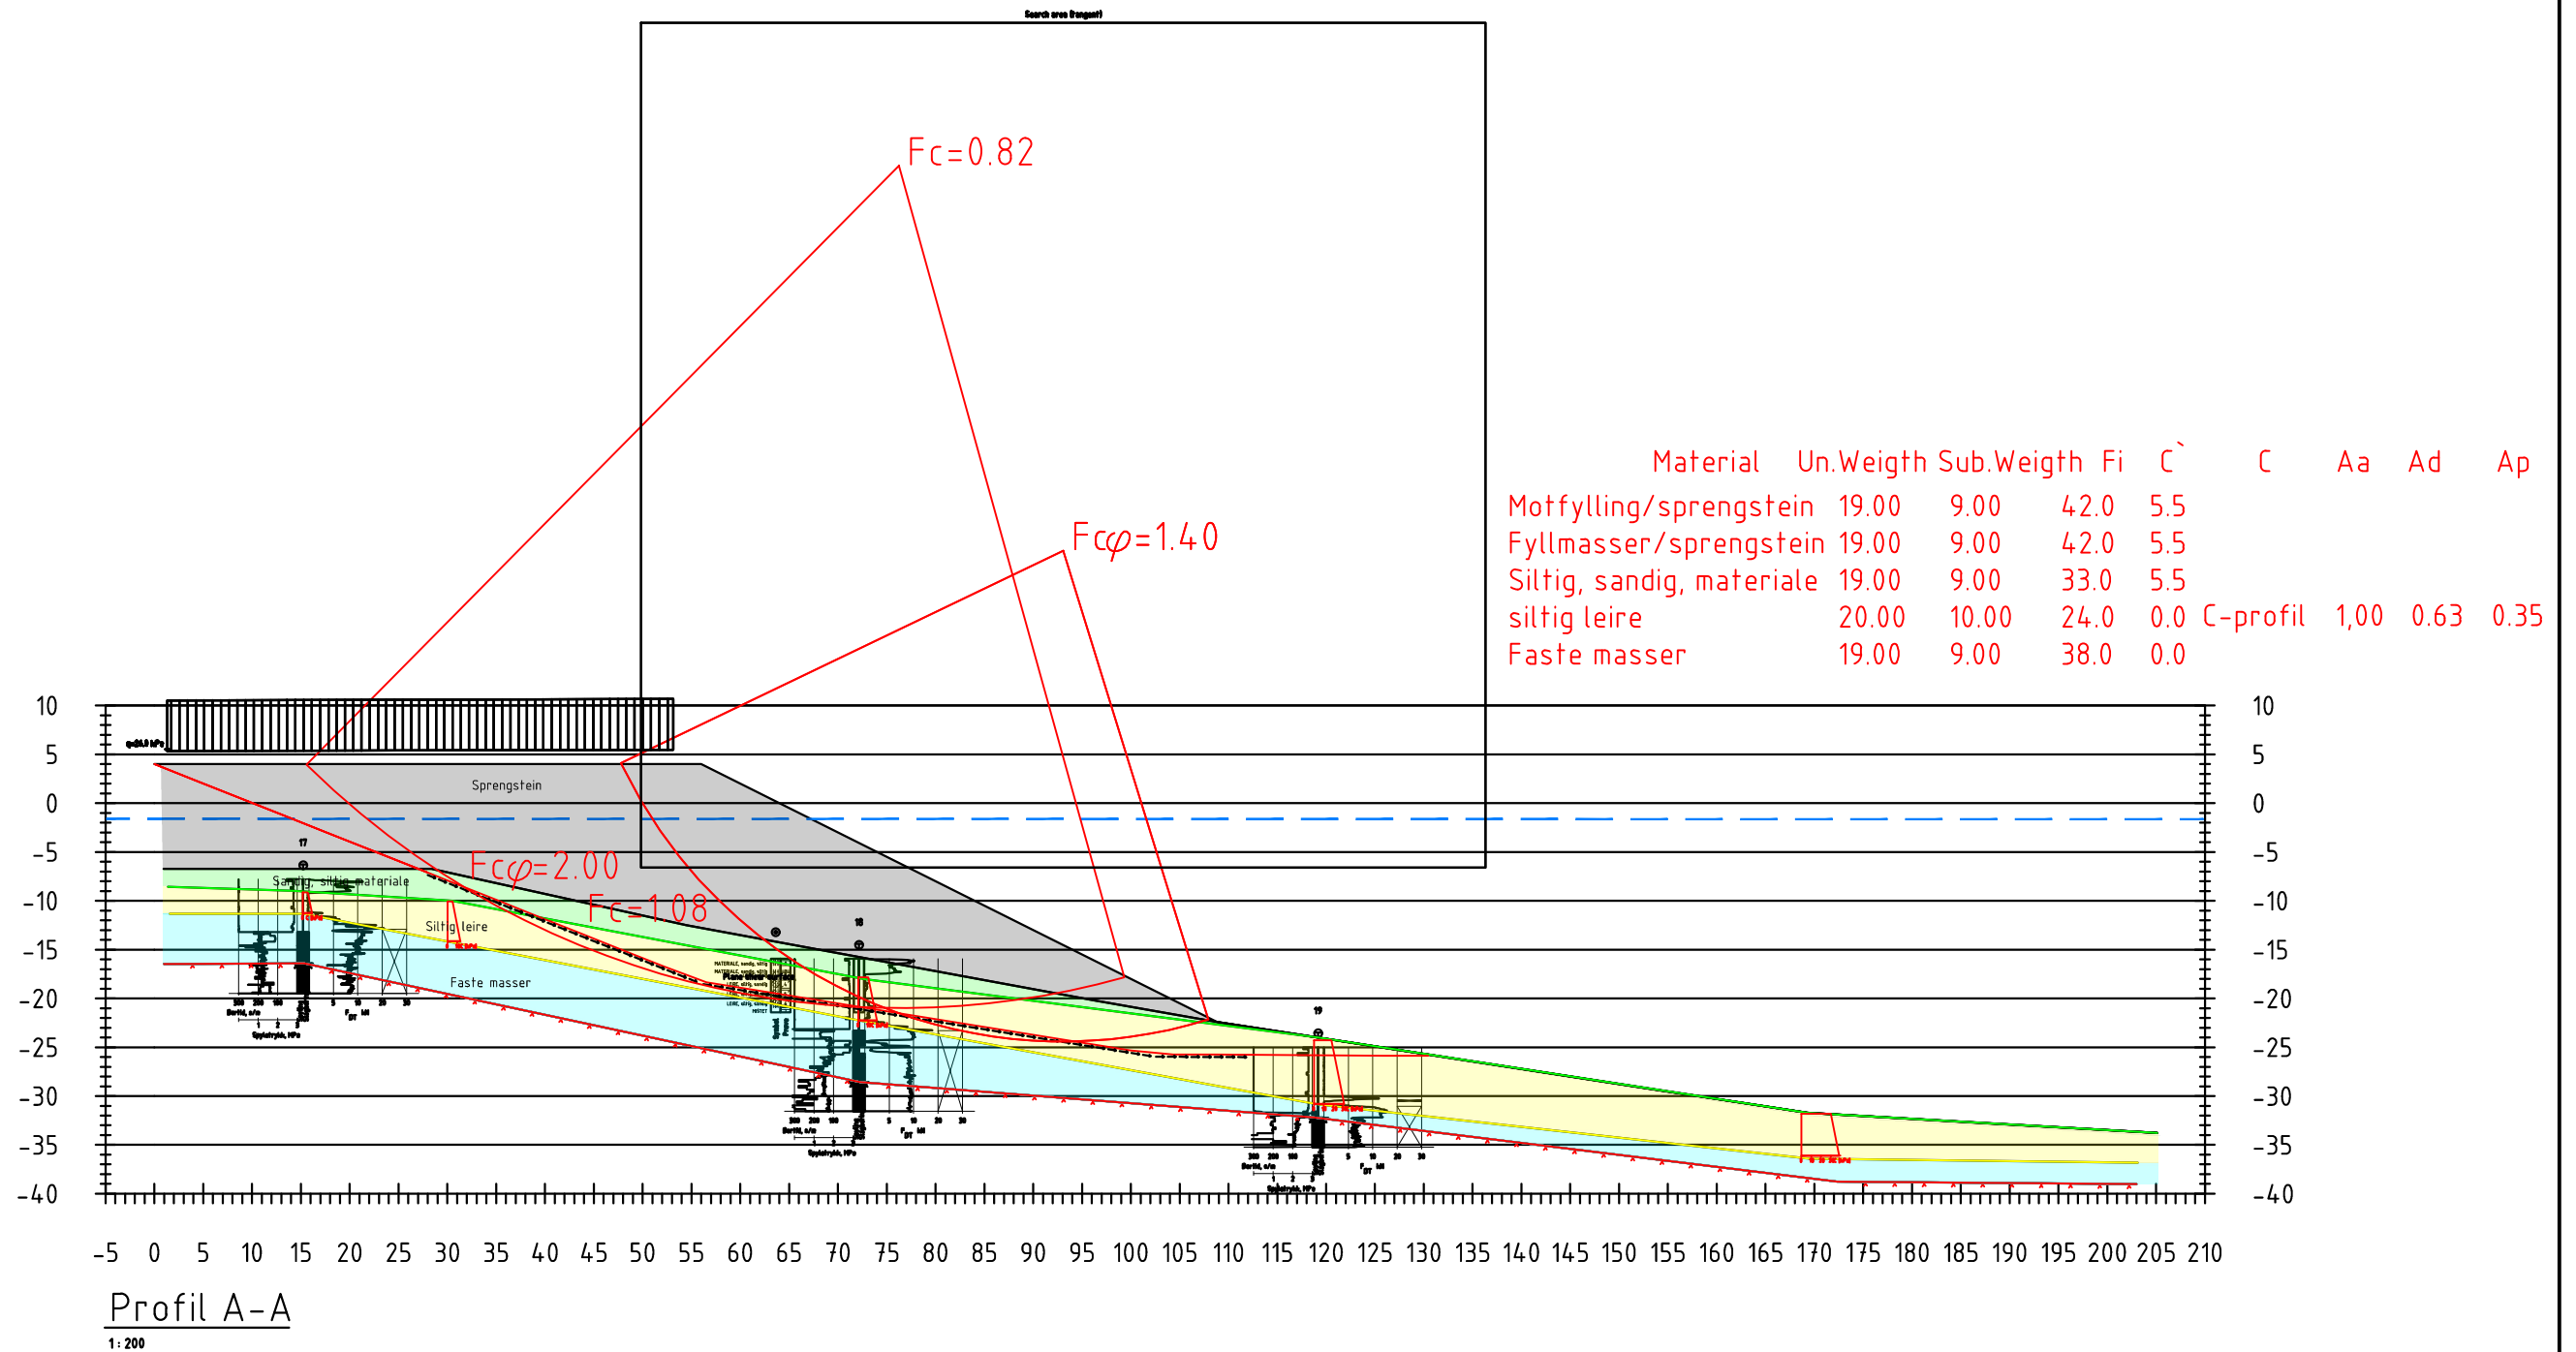
| 00 | - | YYYY-MM-DD | - | - | - | | STABILITETSBEREGNING. PROFIL A | Oppdragsnr.<br>10242757-02 | Tegningsnr.<br>RIG-TEG-800.1 | Rev.<br>00 | |

Stabilitetsberegningene viser at tiltaket forverrer sikkerheten og kravene til sikkerhet ikke er oppfylt for den planlagte utfyllingen i udrenert tilstand.

Det må utføres stabiliserende tiltak for å oppnå tilfredsstillende sikkerhetsfaktor iht. kvikkleireveilederen [4].
