Oppdragsnr.: **52202490** Dokumentnr.: **NO-RIG-001**

**Fra:** Norconsult AS v/ Joakim Kvelland Berntsen

## ► Skipåsen hyttefelt - Geoteknisk vurdering av områdestabilitet

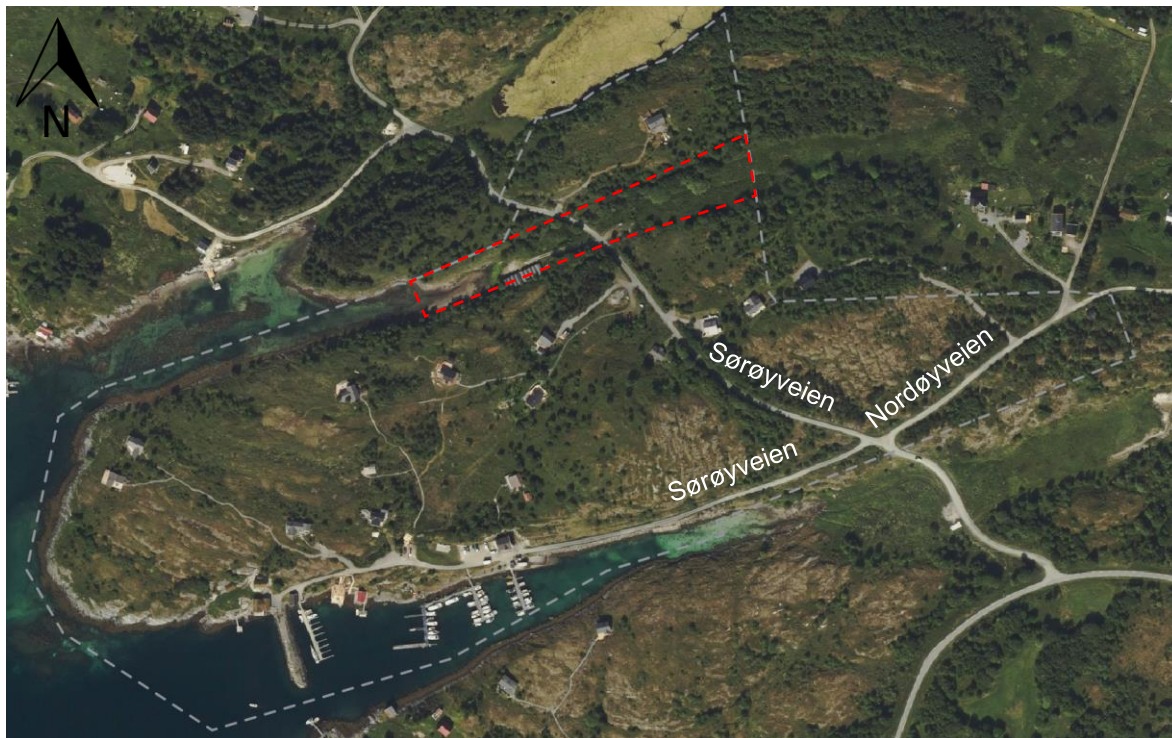
Figur 1: Oversiktskart Skipåsen hyttefelt. Reguleringsplanområdet er markert med grå stiplet strek. Antatt myrområde som ikke er regulert til byggeformål er markert med rød stiplet strek.

Det planlegges oppgradering og utbygging av hyttefelt nord på Dønna øy, gnr./bnr. 11/15,11/81,11/267 og flere i Dønna kommune. Hyttefeltet har navnet Skipåsen, og omfatter planområdet vist i Figur 1 under.

Lengst nord observeres det et mindre søkk som har tilknytning til et mulig myrområde. Løsmassetykkelsen kan lokalt her være stor, og vil kreve grunnundersøkelser som prøvegraving/boringer/sonderinger for å få tilstrekkelig informasjon om grunnforholdene. Dette er kun aktuelt utført hvis det planlegges å bygge innenfor det markerte søkket. Området er markert med rødt i Figur 1 og Figur 2.

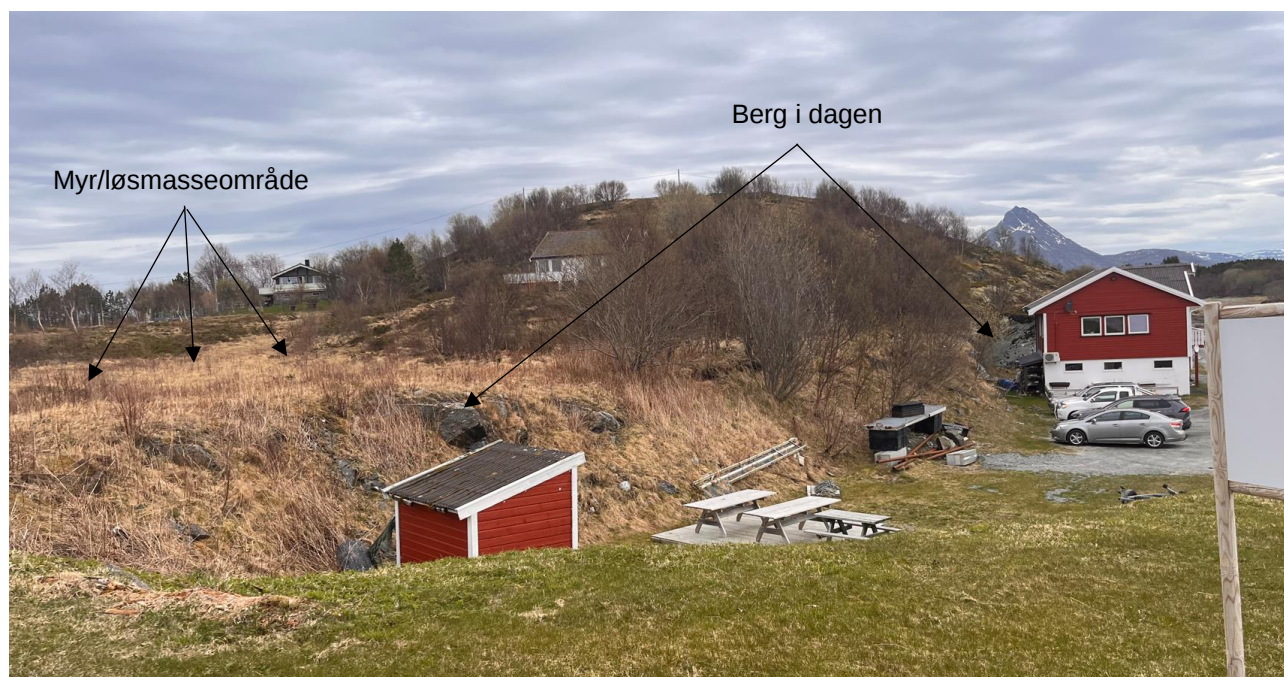
Figur 3: Bilde fra planområdet ved Sørøyveien 14 som viser bergblotninger i underkant av antatt løsmasseområde. Bildet er tatt mot øst.

Det observeres også et lavtliggende mulig myrområde mellom byggene tilhørende Sørøyveien 14, 12 og 10. Potensialet for et mer sammenhengende løsmassedekke er til stede her, men oppfattes ikke som problematisk da området er avgrenset av omkringliggende bergblotninger samt bergskjæring i underkant, se Figur 3.
