## NOTAT

| Oppdrag | <b>Bjørn – Dønna</b> | Dokumentkode | 10242757-02-RIG-NOT-002 |
| Emne | Geoteknisk vurdering | Tilgjengelighet | Åpen |

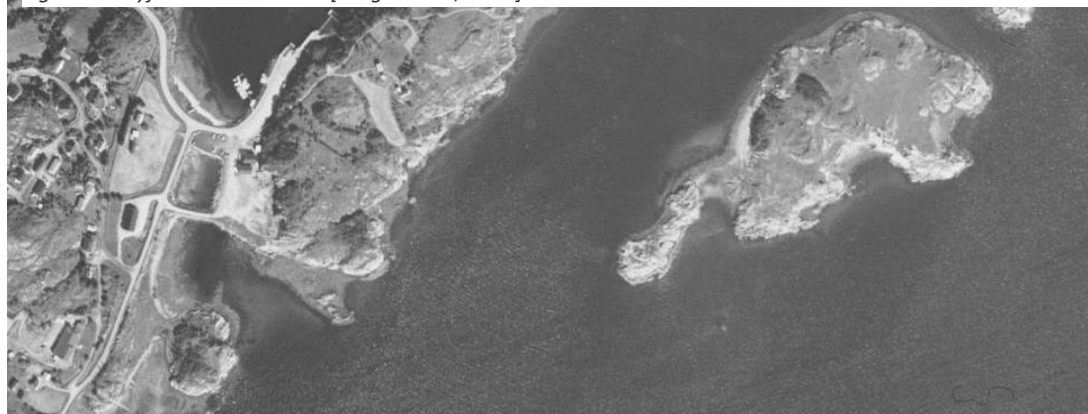
Figur 2-3: Historisk foto over området fra 1994 [norgebilder.no]

Figur 2-1 viser et oversiktskart over området, figur 2-2 viser området i flyfoto. Figur 2-3 viser et historisk kart over området fra 1994.

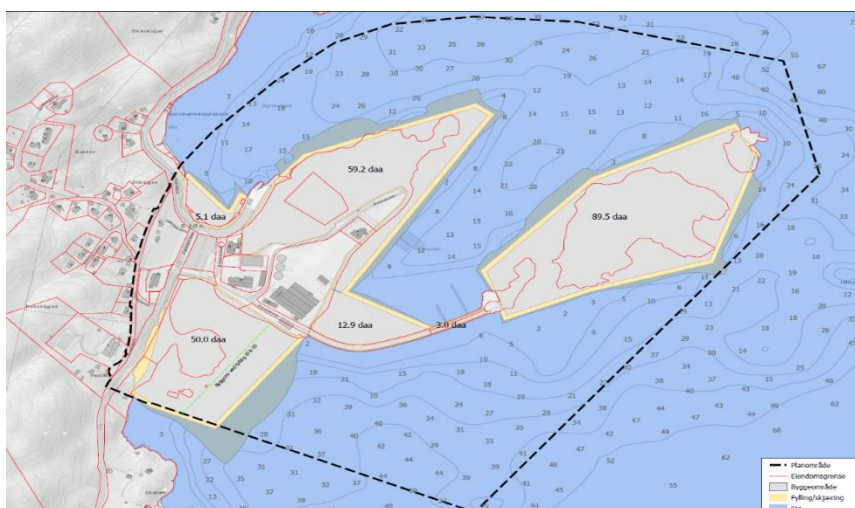
Figur 3-2: Utklipp fra plankart mottatt fra oppdragsgiver "Oversikt og perspektiver Bjørnsøya Industriområde, 310521"

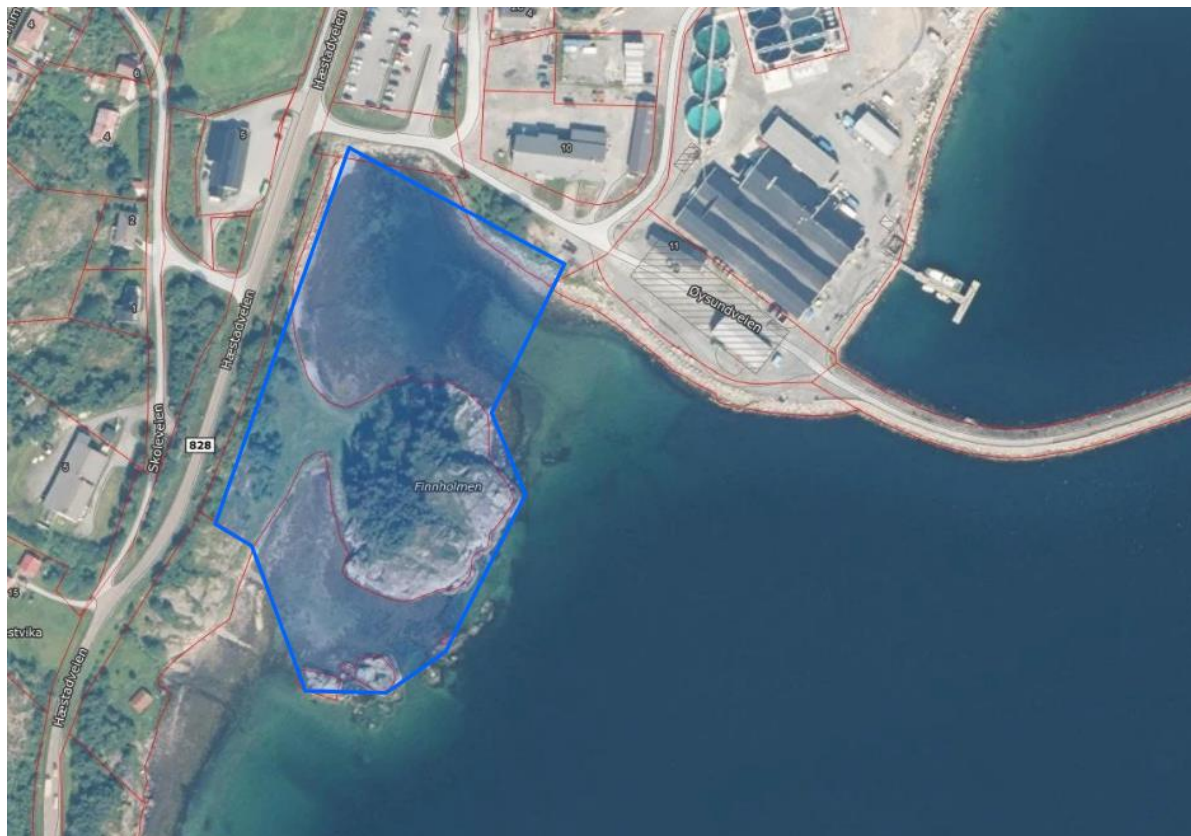
Figur 3-3: Foreslått utfylling rundt Finnholmen

Det planlegges en utfylling rundt Finnholmen, som ligger i den sørlige delen av planområdet. Dette er vist på figur 3-3. Finnholmen består i all hovedsak av berg i dagen. Planen slik den foreligger i dag, legger opp til utfylling utenfor Finnholmen. Her vises det til vårt notat 10242757-RIG-NOT-001, som angir at utfylling i sjøen vil kreve omfattende stabiliserende tiltak.

Multiconsult er derfor forespurt om å se muligheten for en begrenset utfylling. For å sikre både lokalstabiliteten og områdestabiliteten, vil en slik utfylling kunne etableres der en har sikker påvisning av berg i dagen. Dette vil da kunne omfatte selve Finnholmen, tillegg til et mindre område like sør for selve holmen. Dette er vist på figur 3-4.
